白鷹町立鮎貝小学校(通学路合同点検対策済み箇所図)

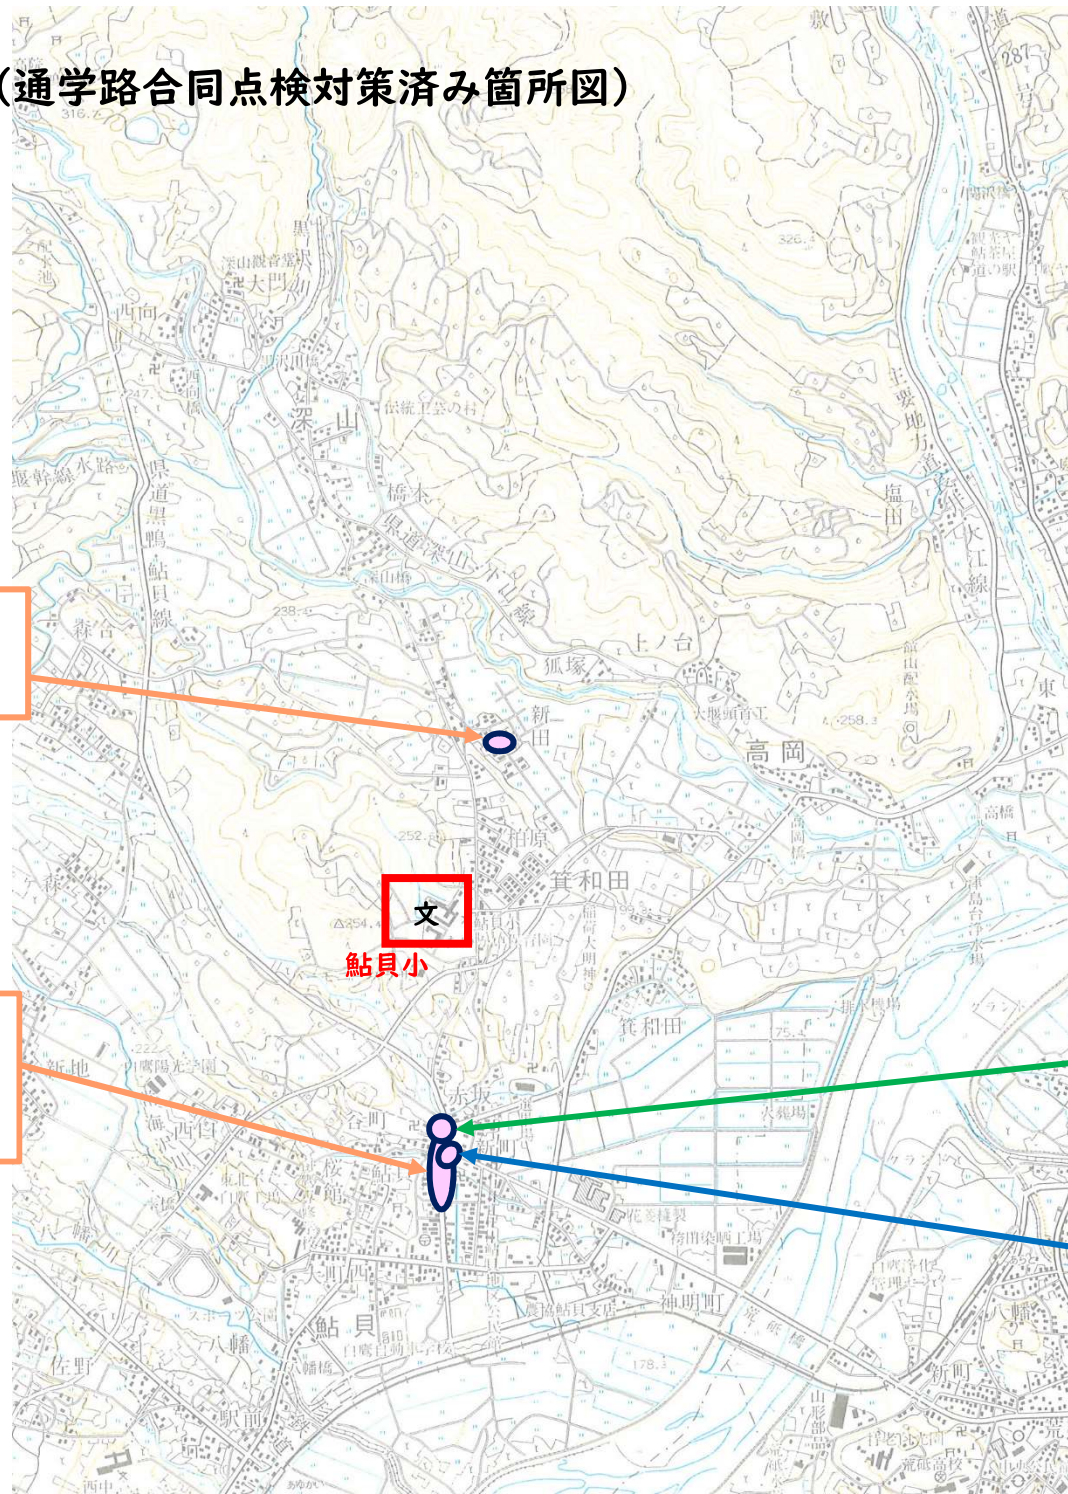
【R4】
集水栓に蓋がない。
☞縞鋼板を設置(町)

【R4】
歩道と車道間に縁石がなく狭い。
☞ドットラインを設置(県)

【R3】
車が内側に入るため、歩行者が危険。
☞ポールの修復、追加。ゼブラ帯の引き直し(県)

【R2】
見通しが悪く児童の横断が危険。
☞ガードパイプを設置(県)
