白鷹町立鮎貝小学校(通学路合同点検対策済み箇所図)

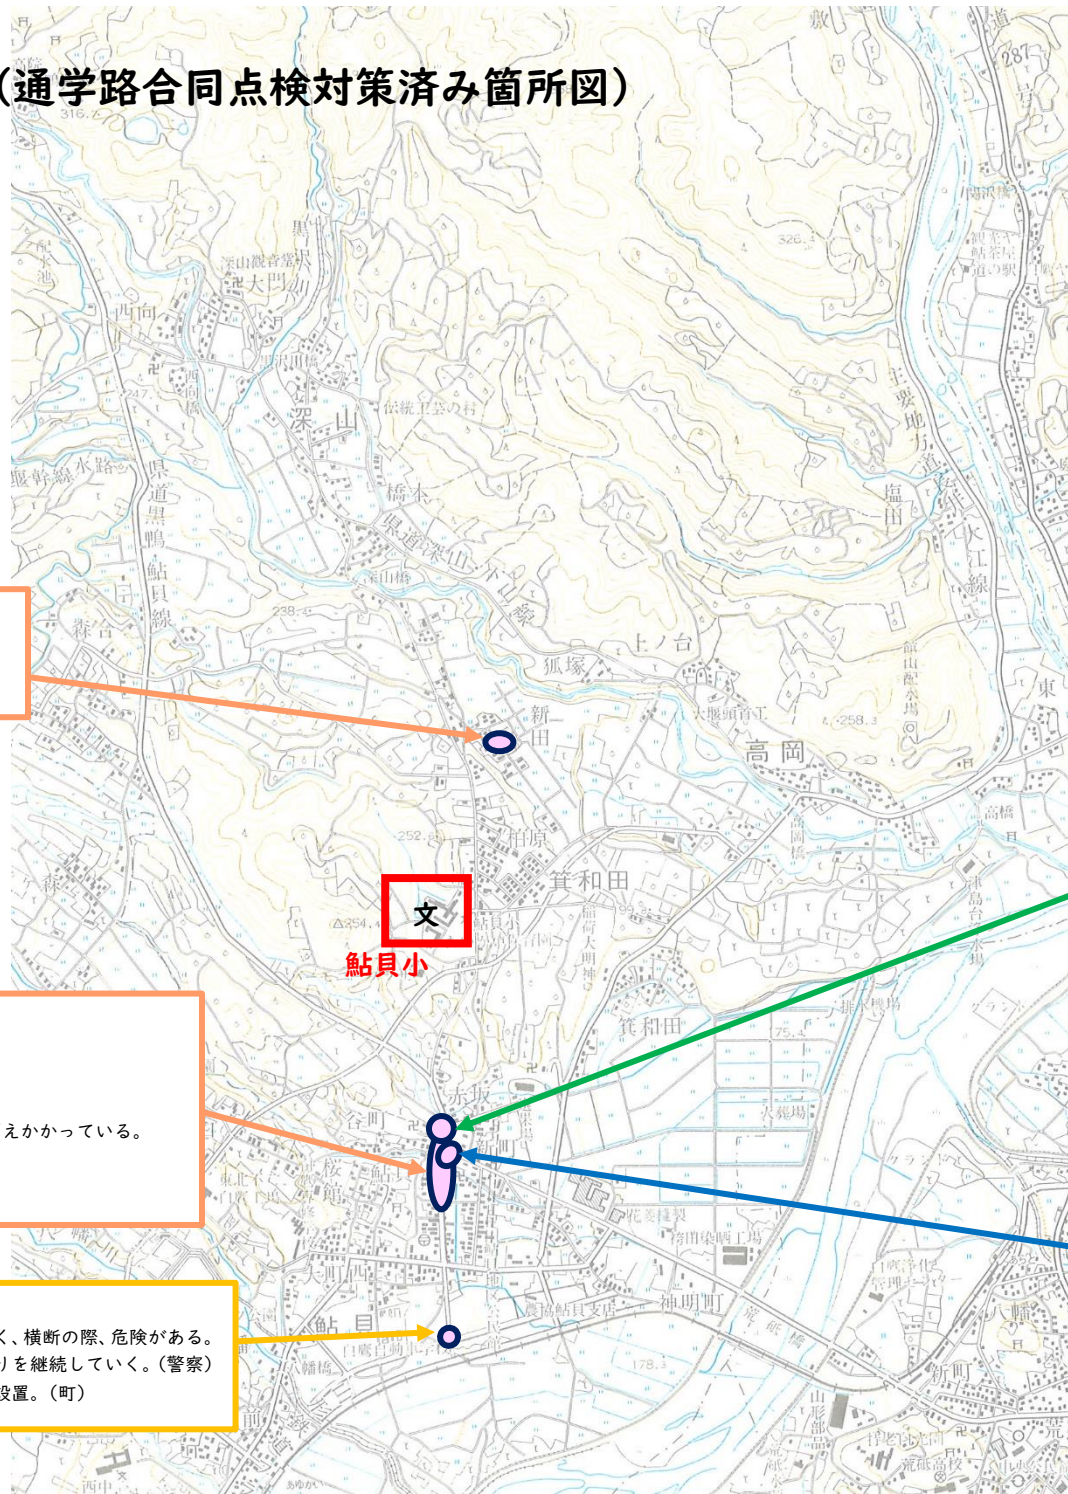
【R4】
集水桝に蓋がない。
☞縞鋼板を設置(町)

【R4】
歩道と車道間に縁石がなく狭い。
☞ドットラインを設置(県)
【R6】
白線、横断歩道、グリーンベルトが消えかかっている。
☞グリーンベルトの引き直し(県)
☞横断歩道、外側線の引き直し

【R6】
交通量が多く、横断の際、危険がある。
☞取り締まりを継続していく。(警察)
☞横断旗の設置。(町)

【R3】
車が内側に入るため、歩行者が危険。
☞ポールの修復、追加。ゼブラ帯の引き直し(県)
【R5】
南下する車の速度が速く危険。
☞ドット線、注意看板の設置(県)
☞停止ラインの引き直し(警察)
☞横断歩道の旗 新規(町)

【R2】
見通しが悪く児童の横断が危険。
☞ガードパイプを設置(県)
