白鷹町立蚕桑小学校（通学路合同点検対策済み箇所図）

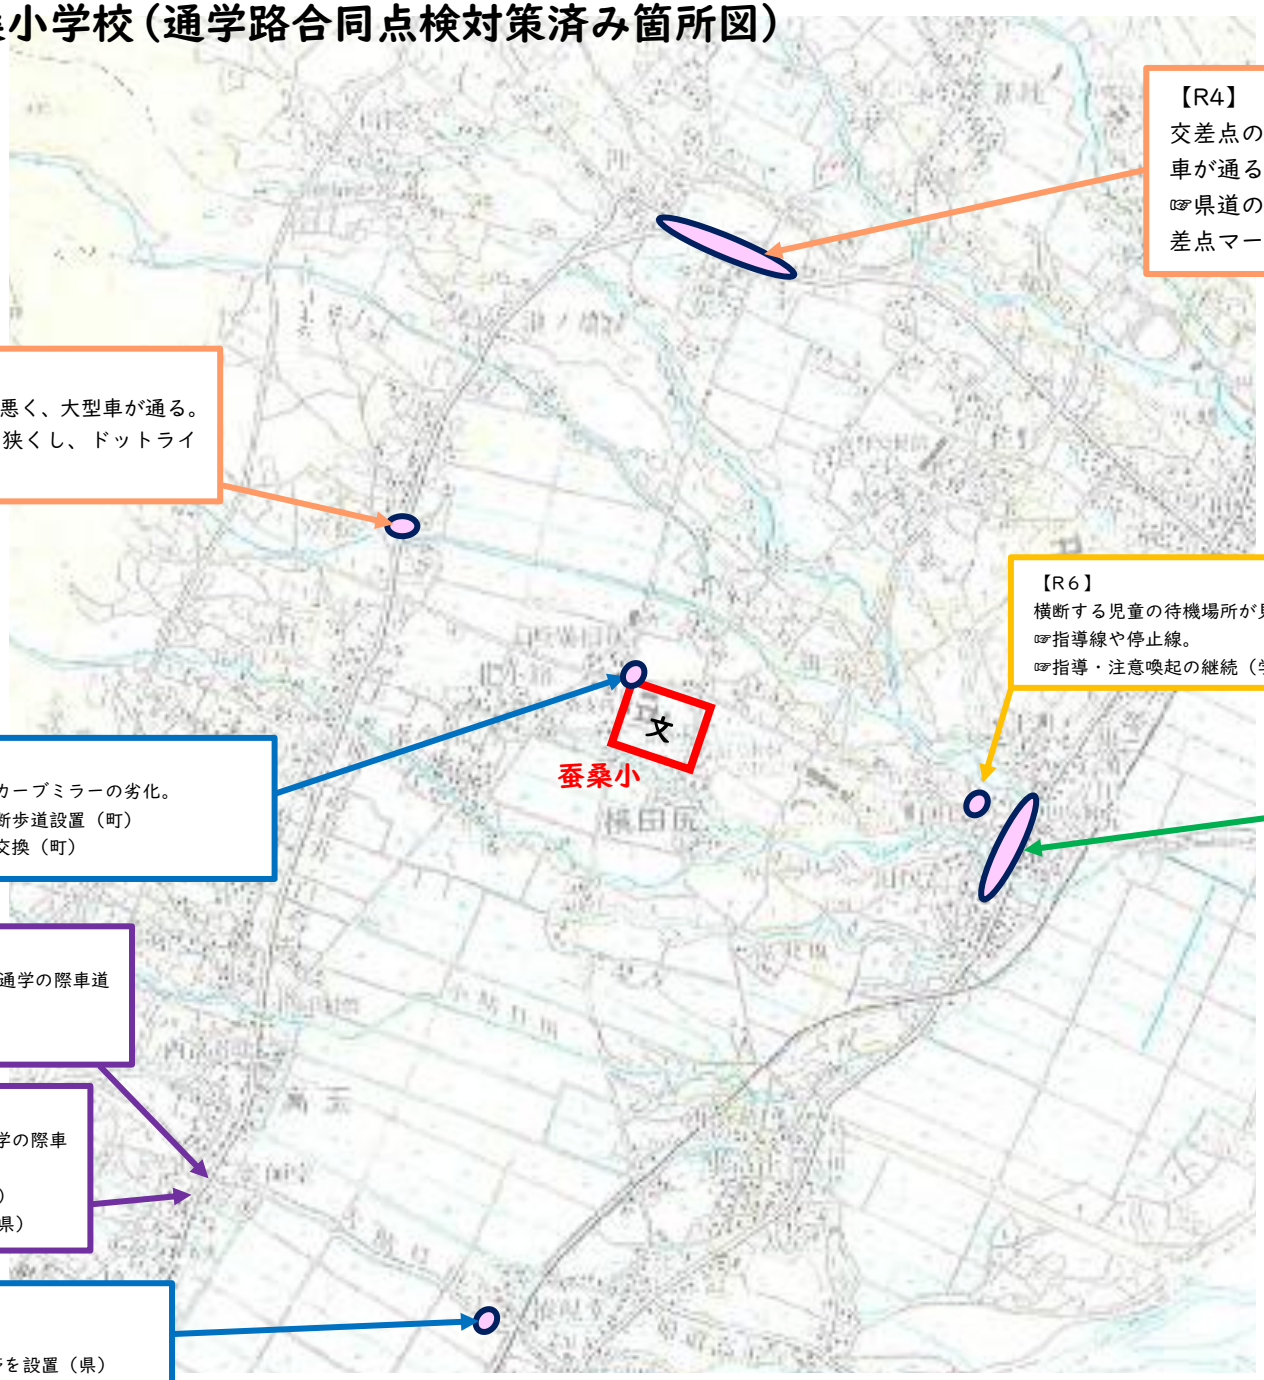
【R4】
交差点の見通しが悪く、大型車が通る。
☞県道の外側線を設置し、交差点マークを設置（県）

【R4】
交差点の見通しが悪く、大型車が通る。
☞県道の外側線を狭くし、ドットラインを設置（県）

【R6】
横断する児童の待機場所が見えにくく危険。
☞指導線や停止線。
☞指導・注意喚起の継続（学校）

【R2】
横断歩道が薄い。カーブミラーの劣化。
☞ペイント式で横断歩道設置（町）
　カーブミラーの交換（町）

【R3】
道幅が狭く、歩行者が危険。
☞グリーンベルトの引き直し、追加（県）

【R5】
路側帯境界が見えず、徒歩通学の際車道に近く危険。
☞外側線の引き直し（県）

【R5】
路側帯境界が見えず、徒歩通学の際車道に近く危険。
☞横断歩道の引き直し（警察）
☞区画線、ゼブラ帯を設置（県）

【R2】
SB 停留所が危険。
☞区画線、ゼブラ帯を設置（県）
